INSTITUT FÜR BAUSTOFFE, MASSIVBAU UND BRANDSCHUTZ
AMTLICHE MATERIALPRÜFANSTALT FÜR DAS BAUWESEN
TECHNISCHE UNIVERSITÄT BRAUNSCHWEIG

Auswertung von Berichten über Abbrucharbeiten
von Spannbeton-Bauwerken im Hinblick auf das
Langzeitverhalten von Spannstählen

J. Erdmann
K. Kordina
J. Neisecke

Braunschweig 1982

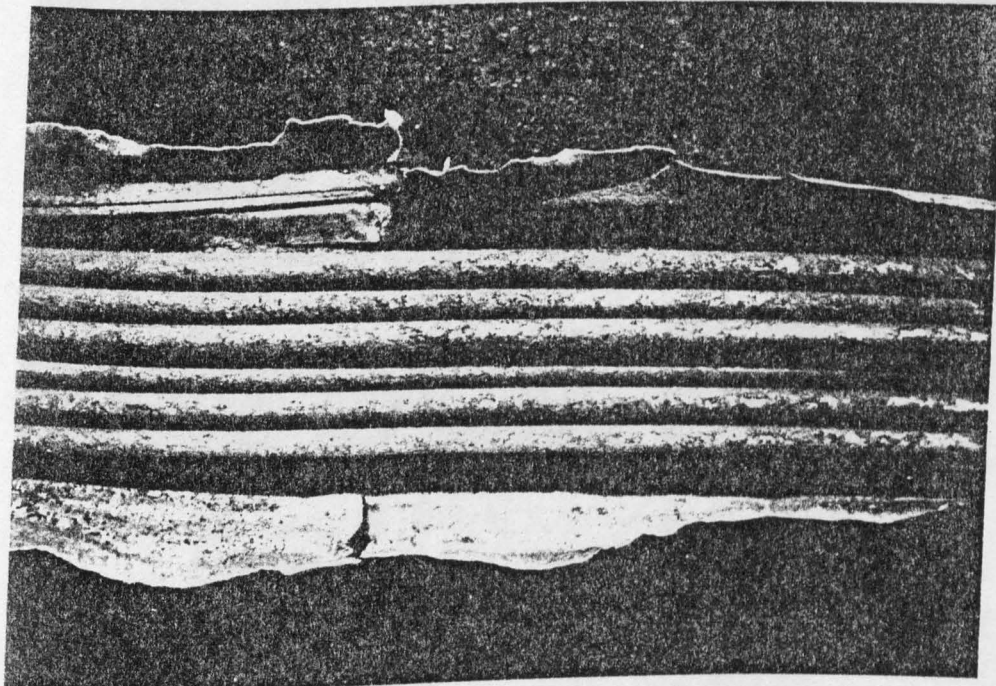
4.4.3. Füllungsgrad der Hüllrohre mit Einpreßmörtel Spanngliedabschnitt N1 war vollständig mit Einpreßmörtel ausgepreßt, während die Spanngliedabschnitte B15 und D5 unverpreßt waren.

Bild 59: Geöffneter unverpreßter Spannglied-
abschnitt D5

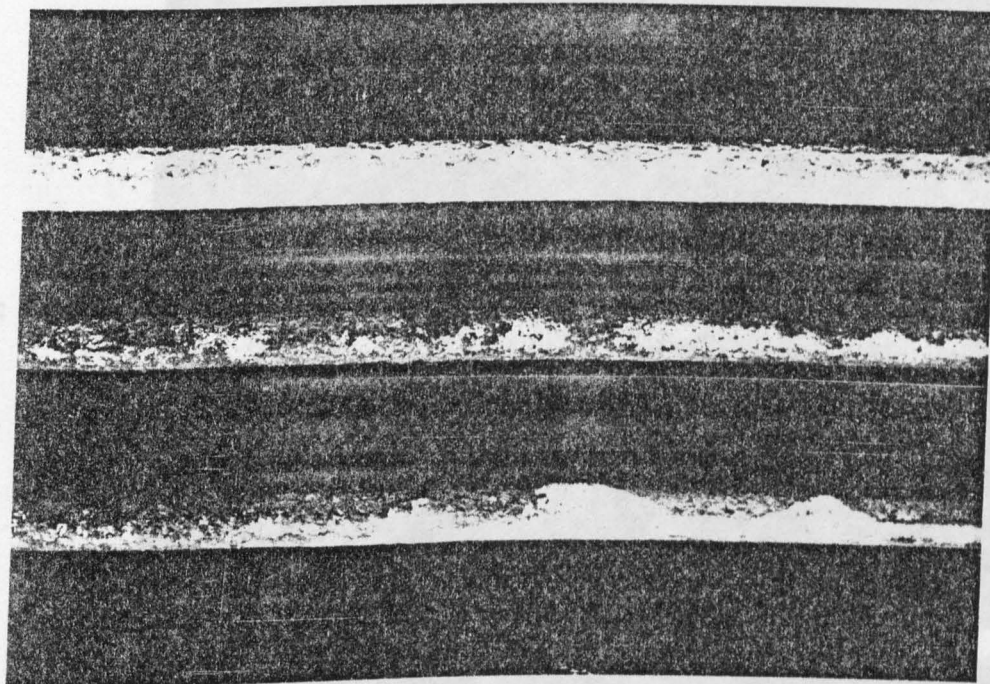
Die Oberflächenbeschaffenheit der einzelnen Spanndrähte in den drei untersuchten Spanngliedabschnitten ist Bild 60 zu entnehmen. Der unter der anhaftenden Einpreßmörtelschicht sichtbare leichte Korrosionsangriff bei N1 war möglicherweise schon vor dem Einpressen vorhanden. Nach dem Beizen mit einer Sparbeize zeigten die Drahtoberflächen der drei Spanngliedabschnitte unterschiedliche Korrosionsschädigungen. N1 wies gleichmäßig verteilte kleine Korrosionslöcher auf (Bild 61a); D5 hatte deutliche Korrosionsnarben (Bild 61b) und B15 zeigte einen starken Korrosionsabtrag im Bereich des durchkorrodierten Hüllrohres (Bild 61c) sowie ausgeprägte Lochfraßstellen an einigen Stellen (Bild 61d).

Bild 60: Oberflächenbeschaffenheit der einzelnen Spanndrähte aus den verschiedenen Spanngliedabschnitten

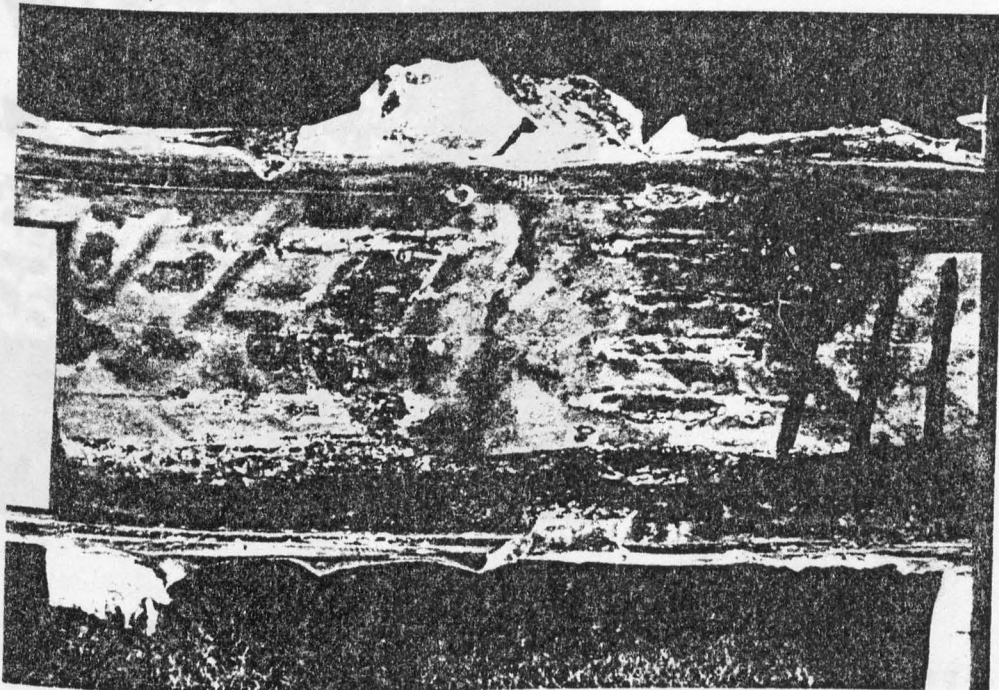
Bild 66: Korrodierte Kontaktstellen zwischen Hüllrohr und Spanndrähten an der Hüllrohrinnenwandung eines Querspanngliedes

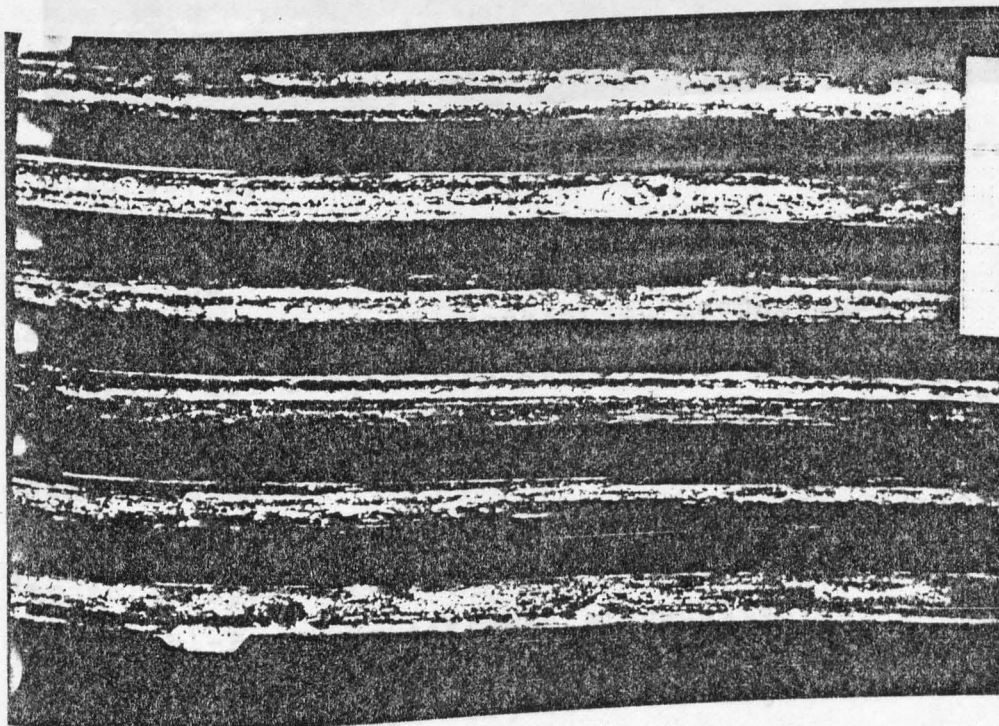
Bild 68: Spanndrähte der unteren Lage eines vollständig verpreßten Hüllrohres mit Korrosionsstreifen an den Berührungsflächen

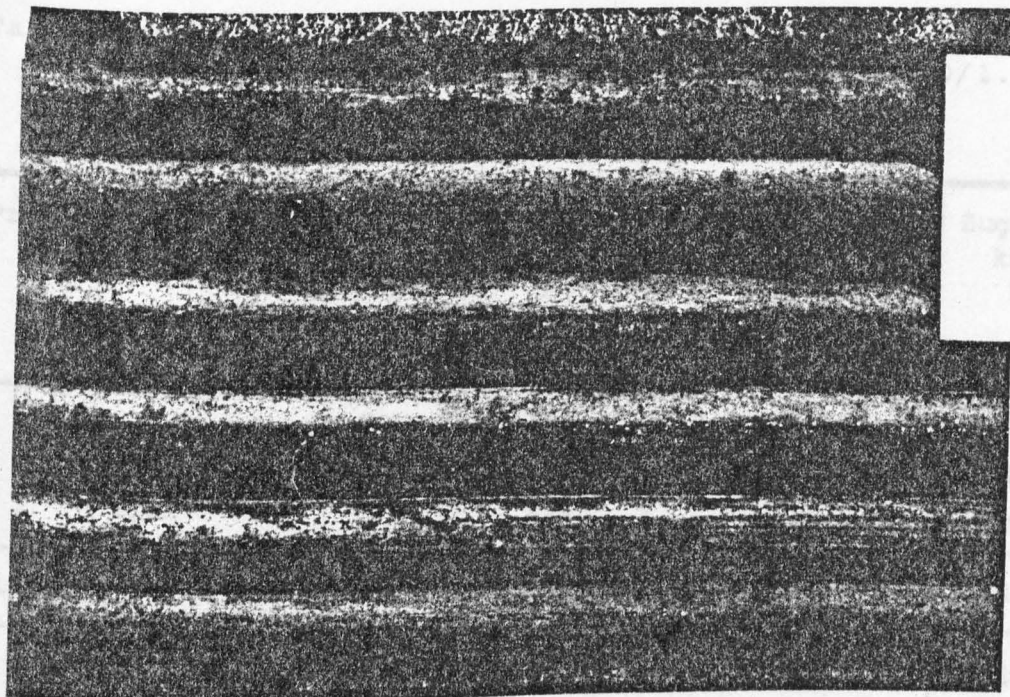
Bild 69: Spanndrähte eines unverpreßten Hüllrohres

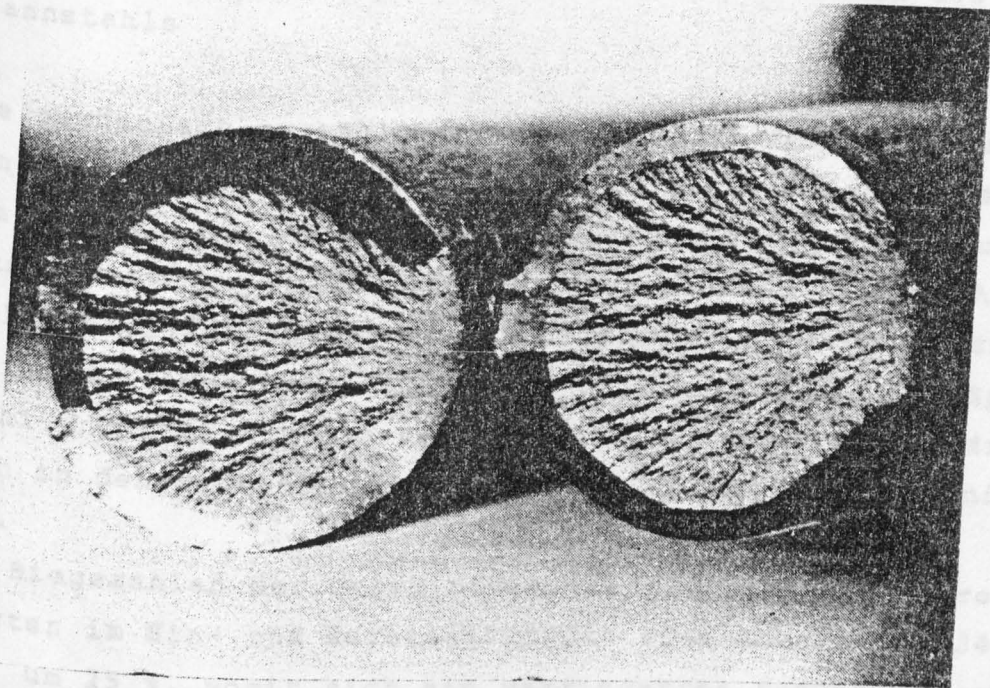
Bild 80: Bruchbild einer Dauerschwingprobe

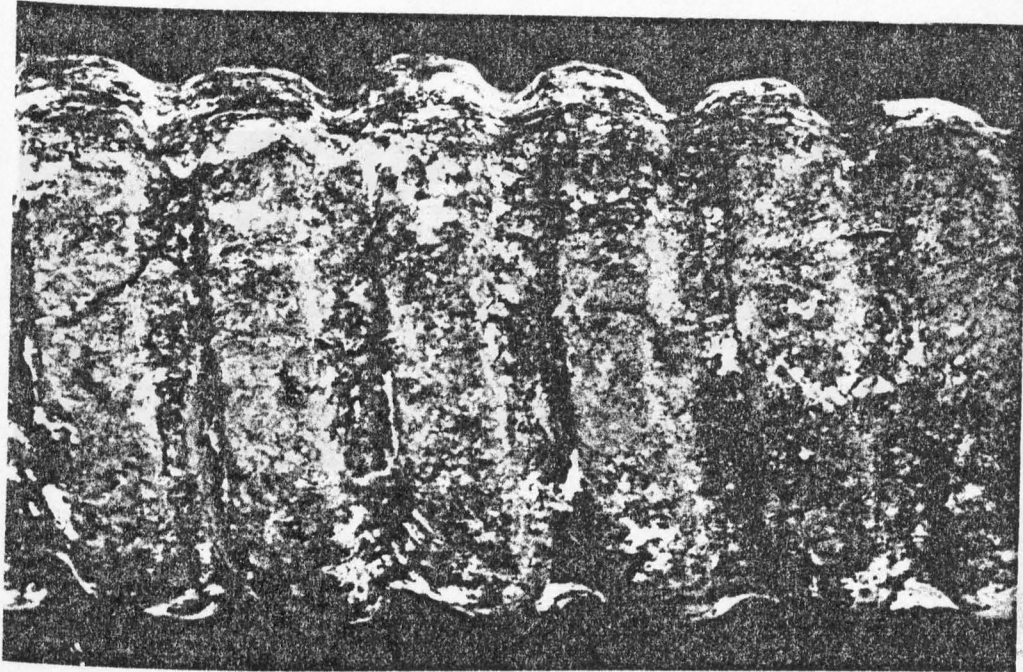
Bild 90: Stark korrodierte Außenseite des
Hüllrohres von Spannglied Nr. V außen

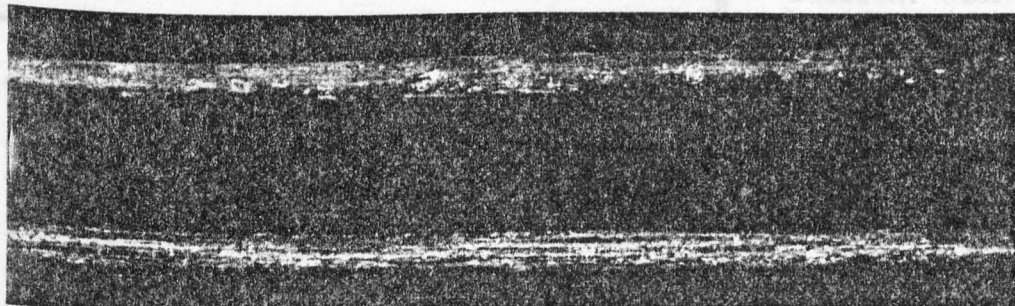
Bild 95: Spanndrähte aus Spannglied Nr. V
innen

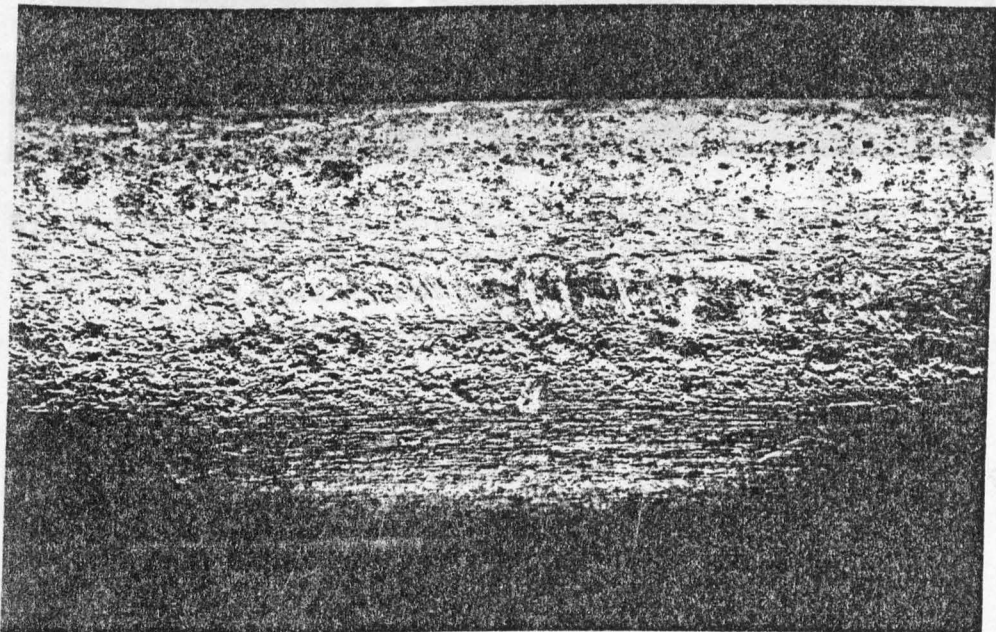
Bild 107: Gebeizte Oberfläche eines Spanndrahtes
(Nr. 2) des Mastes 1 bei gleichmäßigem
Oberflächenkorrosionsangriff

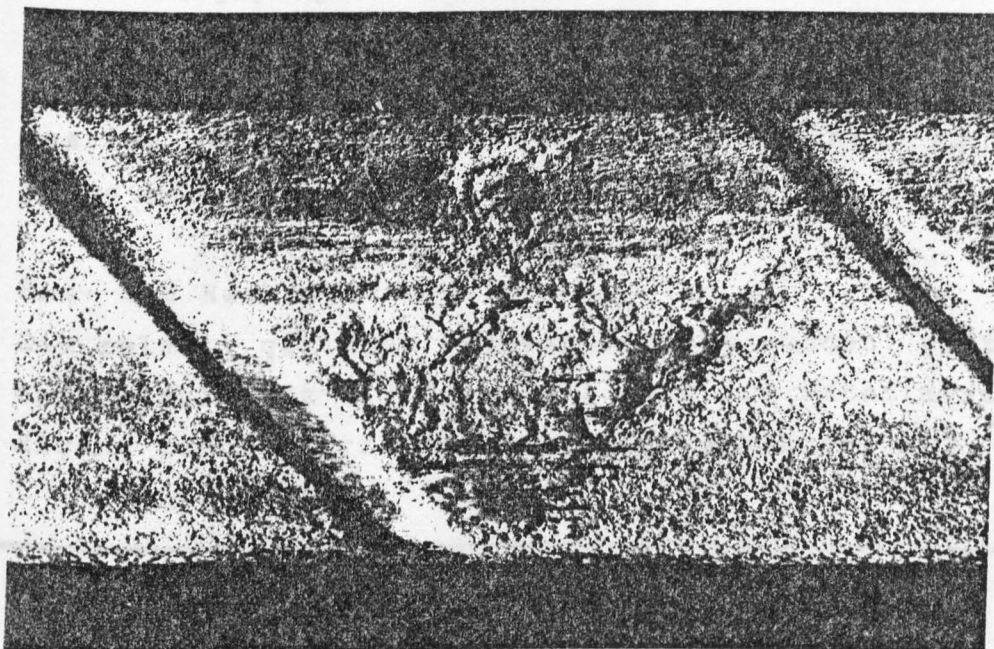
Bild 108: Gebeizte Oberfläche eines Spanndrahtes (Nr. 3) des Mastes 2 mit starkem Korrosionsangriff an einer Berührungsstelle zwischen Spann- und Schlauffbewehrung

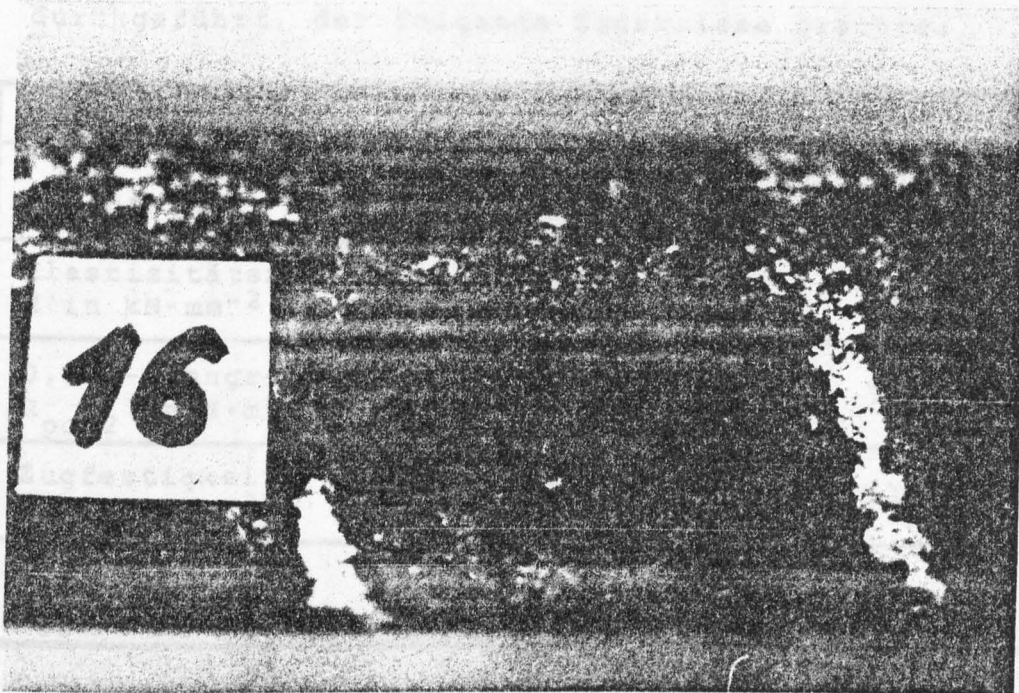
Bild 113: Korrosionsangriff an einer Stabstahl-
oberfläche unter dem Einpreßmörtel

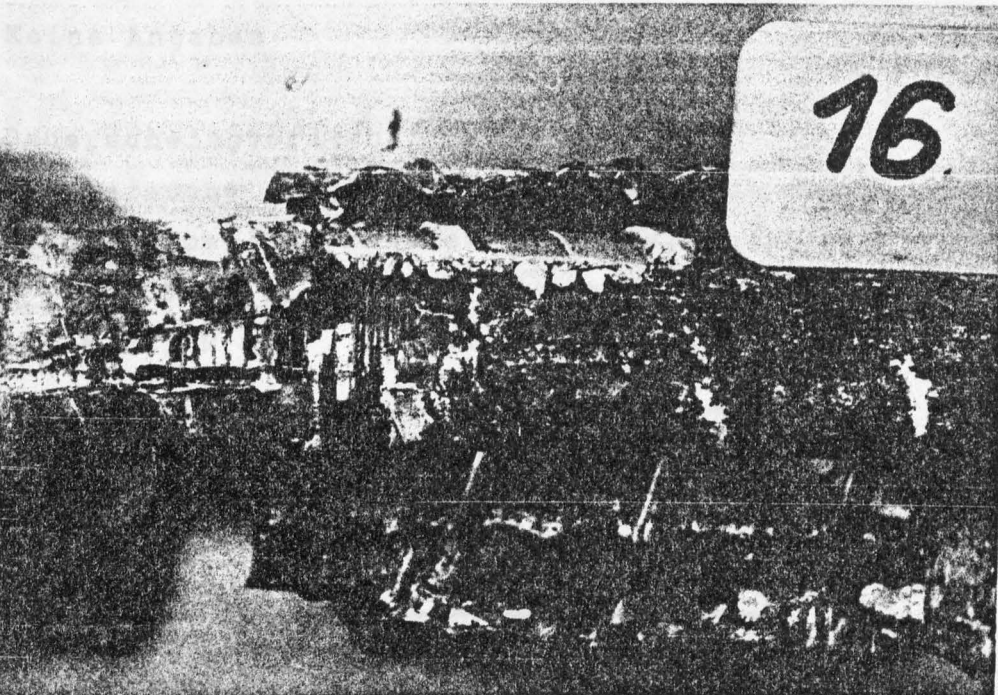
Bild 114: Korrosionsangriff an Kontaktstellen
zwischen Hüllrohr und Stabstahl
